## Специфика износа и регламент замены сальников распределительного вала

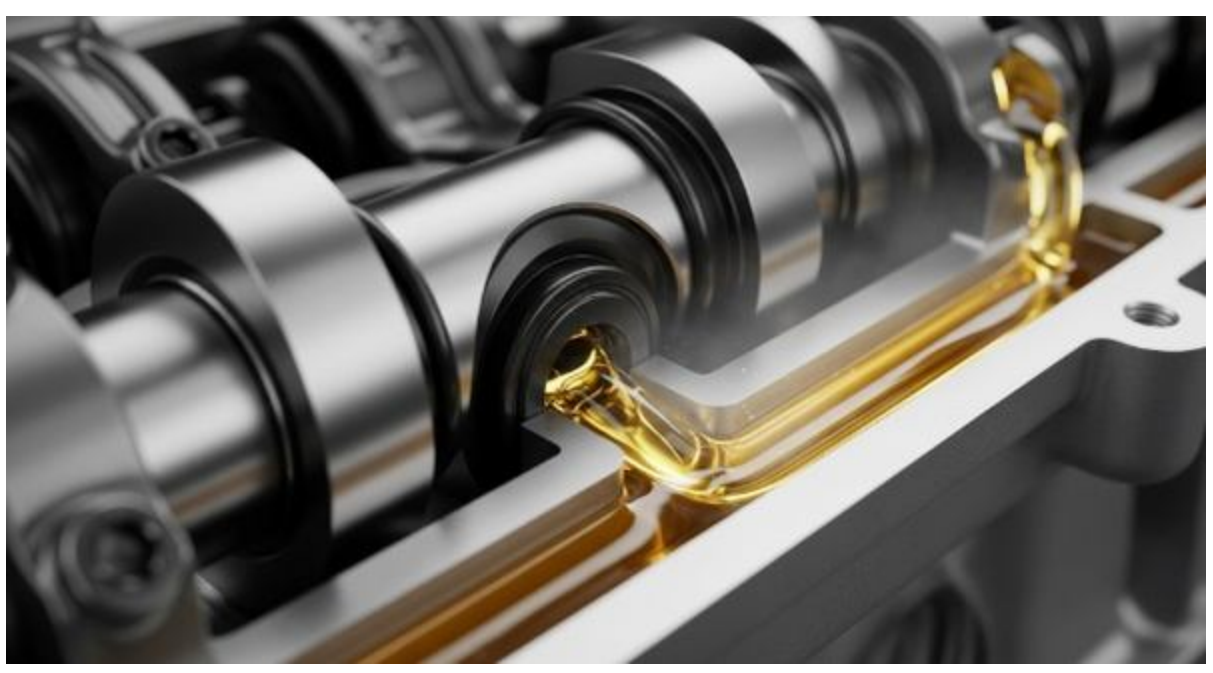
Стабильная работа газораспределительного механизма невозможна без абсолютной герметичности масляных каналов головки блока цилиндров. Удержание смазки под высоким давлением и предотвращение ее попадания на элементы привода обеспечивает сальник распределительного вала.

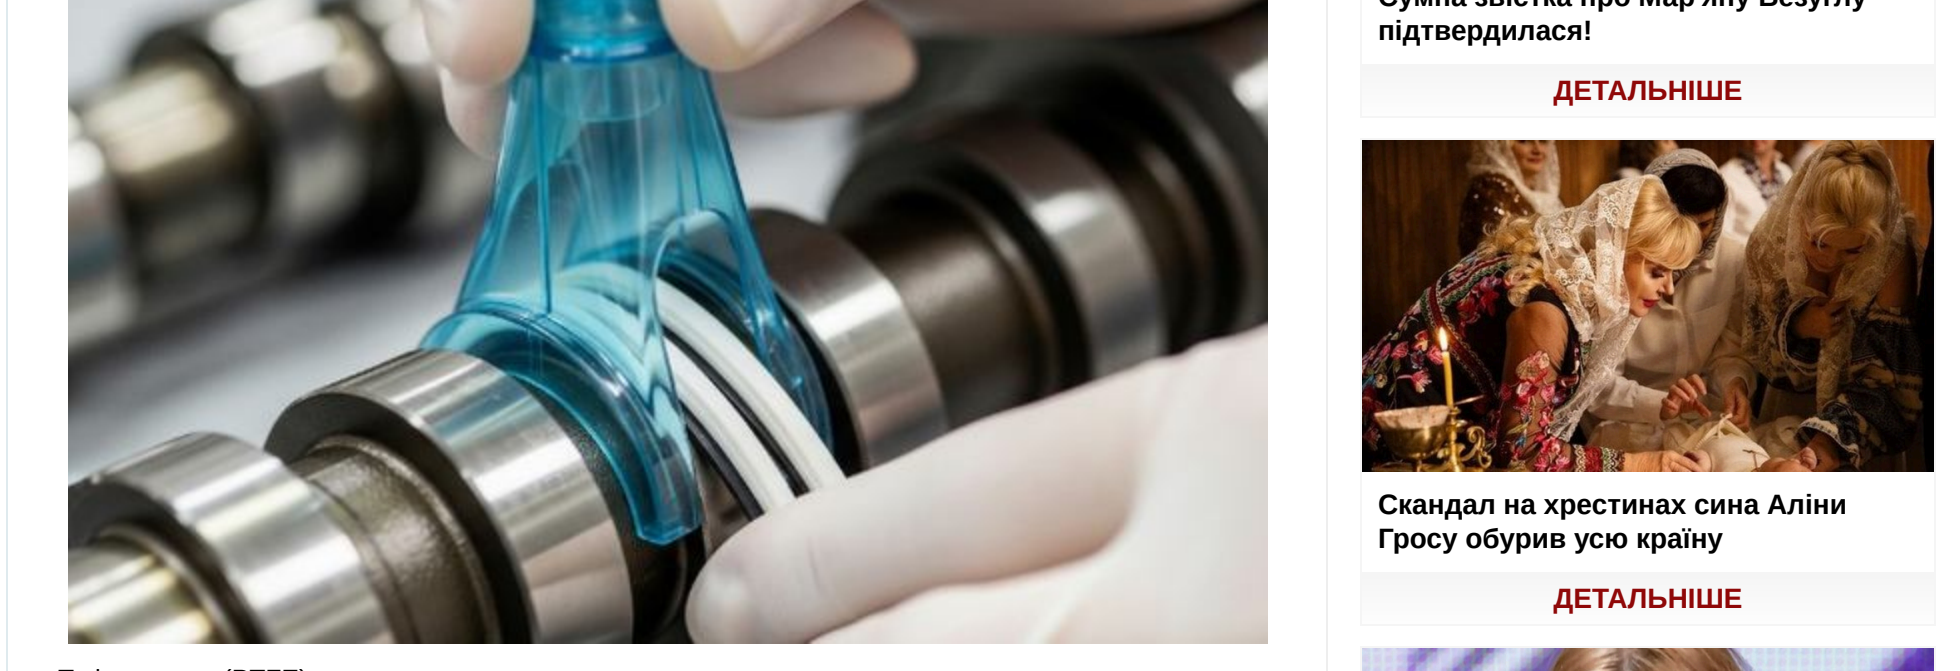
Ресурс компонента зависит не только от химического состава, но и от строгого соблюдения технологии запрессовки. Классические сальники с радиальной обжимной пружиной допускают легкое смазывание кромки моторным маслом для предотвращения сухого трения в первые секунды пуска.

Тефлоновые (PTFE) манжеты монтируются исключительно на сухую, предварительно обезжиренную шейку вала с использованием пластиковой направляющей втулки. Применение молотка или ударного инструмента при монтаже категорически запрещено, так как ведет к невидимым микроразрывам корда.
